TEHNISKĀS APSEKOŠANAS ATZINUMS

Nr.SDG/67/2017

Ēkas starpstāvu pārsegumu konstrukciju apsekojums
Slokas ielā 52b, Rīgā (Kad.apz.0100 063 0124 001)

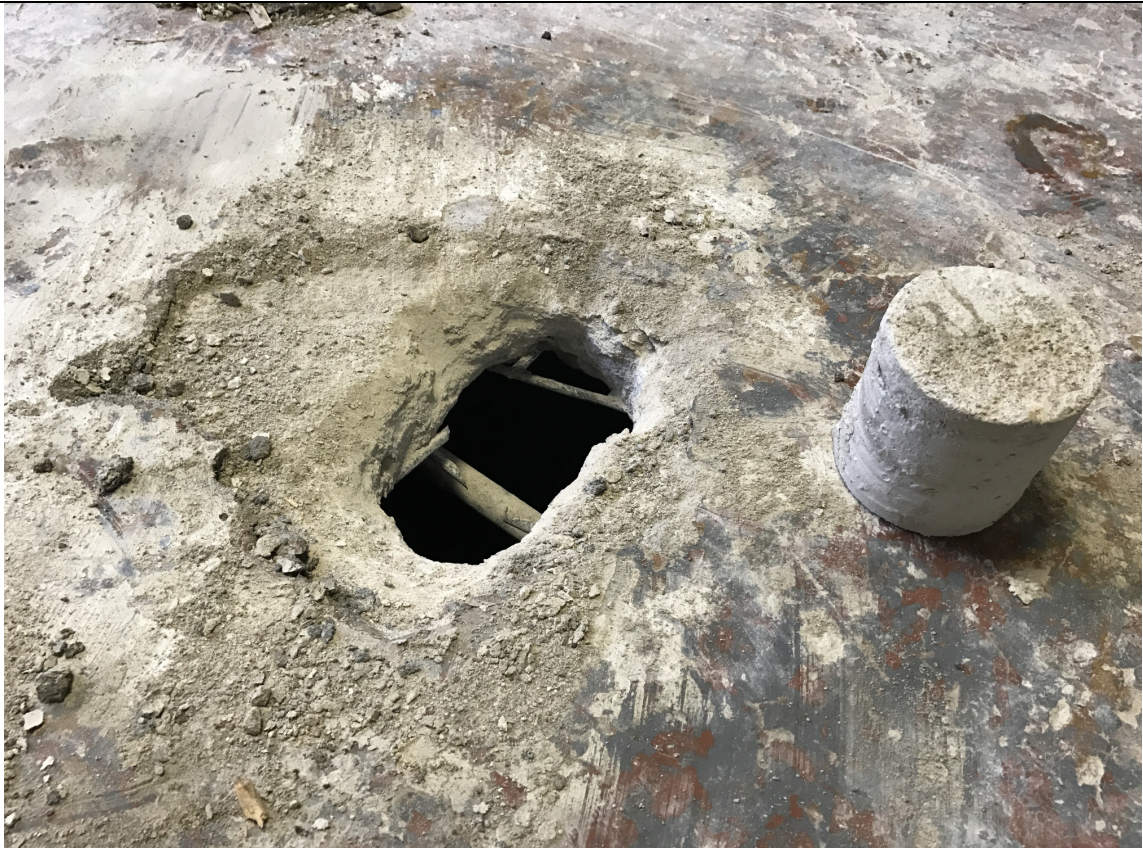
<p>Nr.1). Plātnes laidums starp sijām ~3,8m, biezums atseguma vietā izmērīts 12cm. Plātne apakšējā daļā stiegrota ar D8 Bp-I sietu s-150x150mm (Skat.att.F02).</p> <p>Veicot pārseguma atsitienu skaitļa noteikšana sacietējušā betonā ar Šmita āmuru, tika nolasīts rādījums R=2,1 (Skat.att.F03 un F04), kas atbilsts 12mPa betonam (pēc klases C12/15).</p> <p>Pagraba stāva pārsegumam apsekošanas laikā defekti un virsnormatīvas deformācijas netika konstatētas, tāpēc pārseguma tehniskais stāvoklis vērtējams kā <u>apmierinošs</u>.</p>

Foto Nr.F02 – Pārtraukts apakšējais kopturis

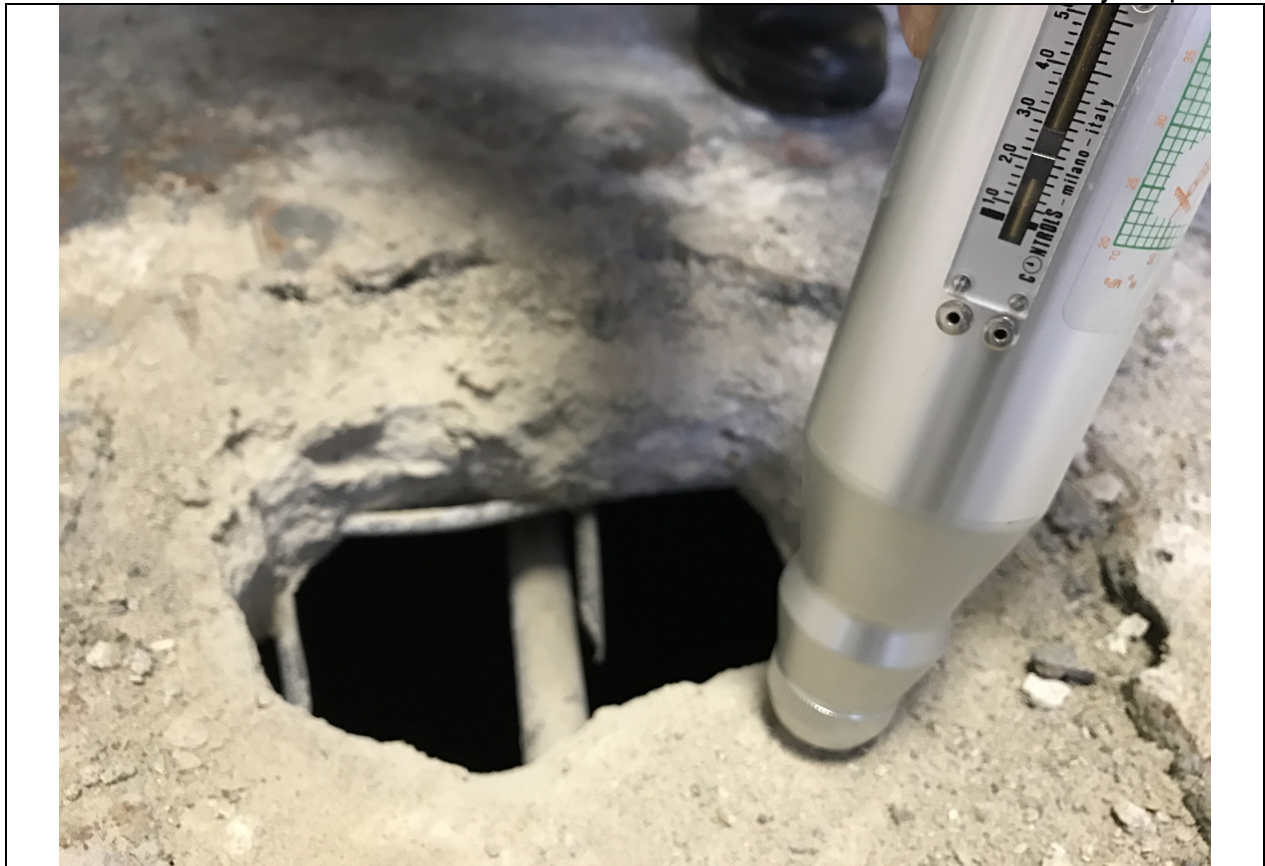
Foto Nr.F03 – Atsegums Nr.1 – monolīta plātne ar stiebrojumu un Šmita āmura nolasiņjums

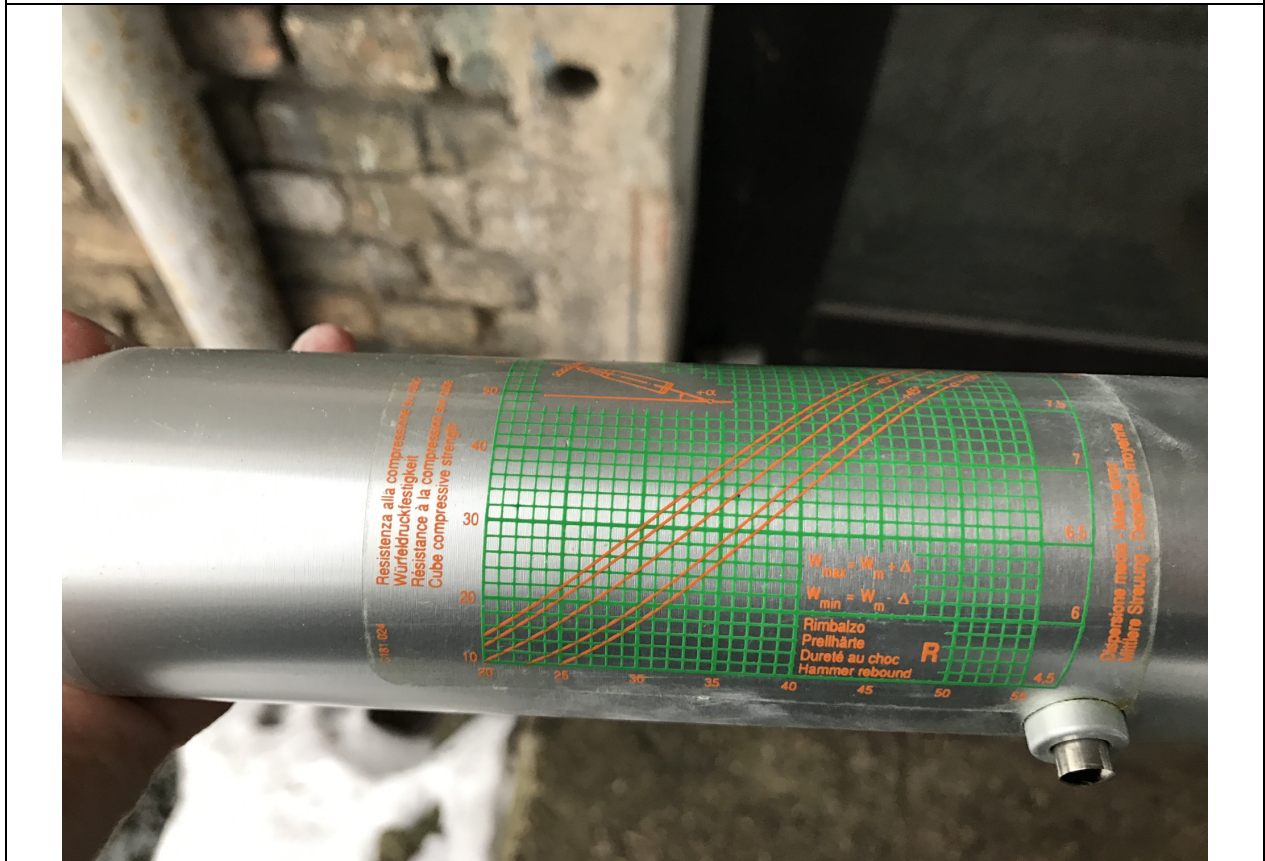
Foto Nr.F04 – Šmita āmura tabula

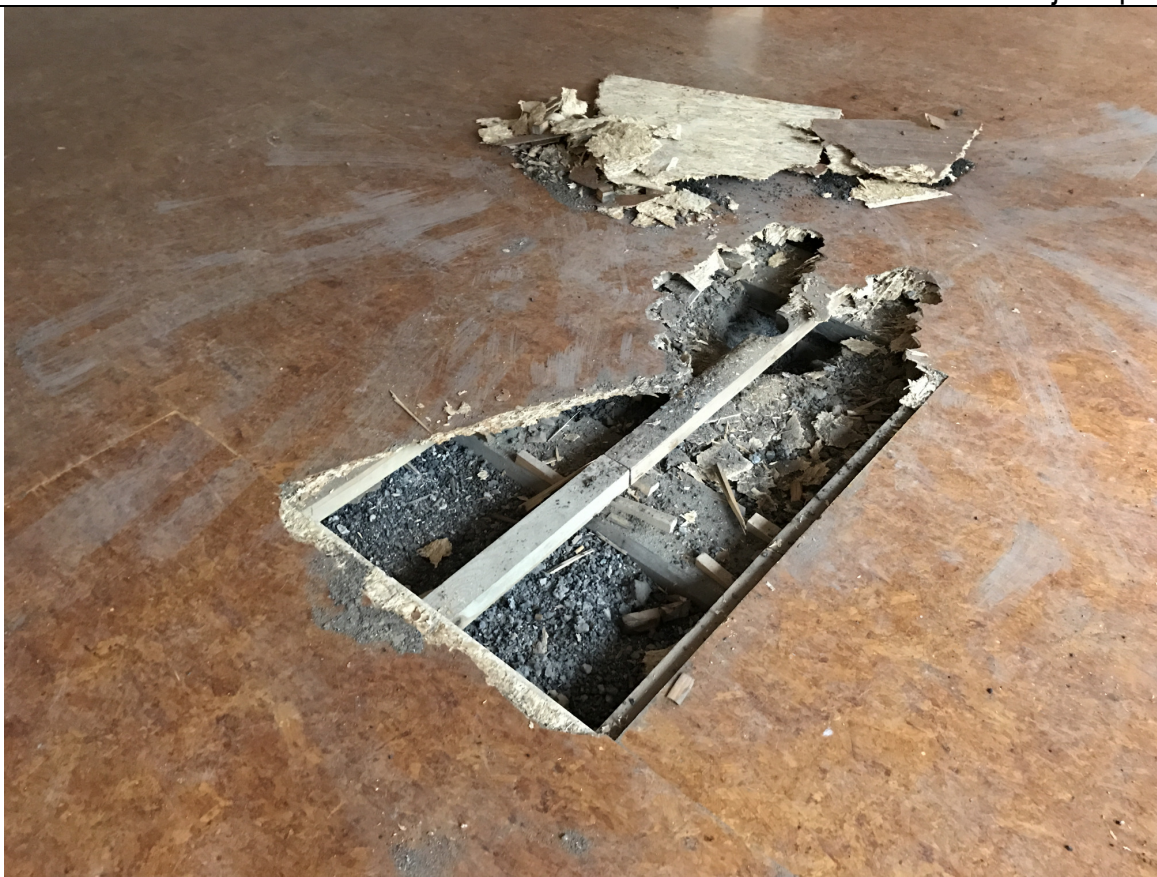
1.2.	1.stāva pārsegums	20
<p>1.stāva pārseguma nesošās konstrukcijas pamatā ir monolītā dzelzsbetona galvenās sijas, virs kurām izvietotas koka sijas. Monolītā dzelzsbetona sijas apsekošanas laikā netika atsegtas, bet Pielikumā Nr.3, atsegumā Nr.2 konstatēts, ka koka sijas ar izmēru 120x260(h) izvietotas ar soli ~1m (Skat.att.F05). Attālums starp galvenajām dzelzsbetona sijām šajā zonā izmērīts 4.5m, kas pieņemams kā koka siju laidums. Starp koka sijām visā to augstumā aizpildīts ar izdedžiem.</p> <p>Atsegumā Nr.3 koka sijas 120x240(h) izvietotas ar soli ~80cm (Skat.att.F06). Šajā zonā koka siju laidums izmērīts 3.8m. Aizpildījums starp sijām šajā zonā nav konstatēts.</p> <p>Koka siju pārsegumā defekti, vai virsnormatīvas deformācijas netika novērotas, tāpēc kopējais 1.stāva koka siju pārseguma konstrukciju tehniskais stāvoklis vērtējams kā <u>apmierinošs</u>.</p>

Foto Nr.F05 – Atsegums Nr.2 – koka sijas ar izdedžu aizpildījumu

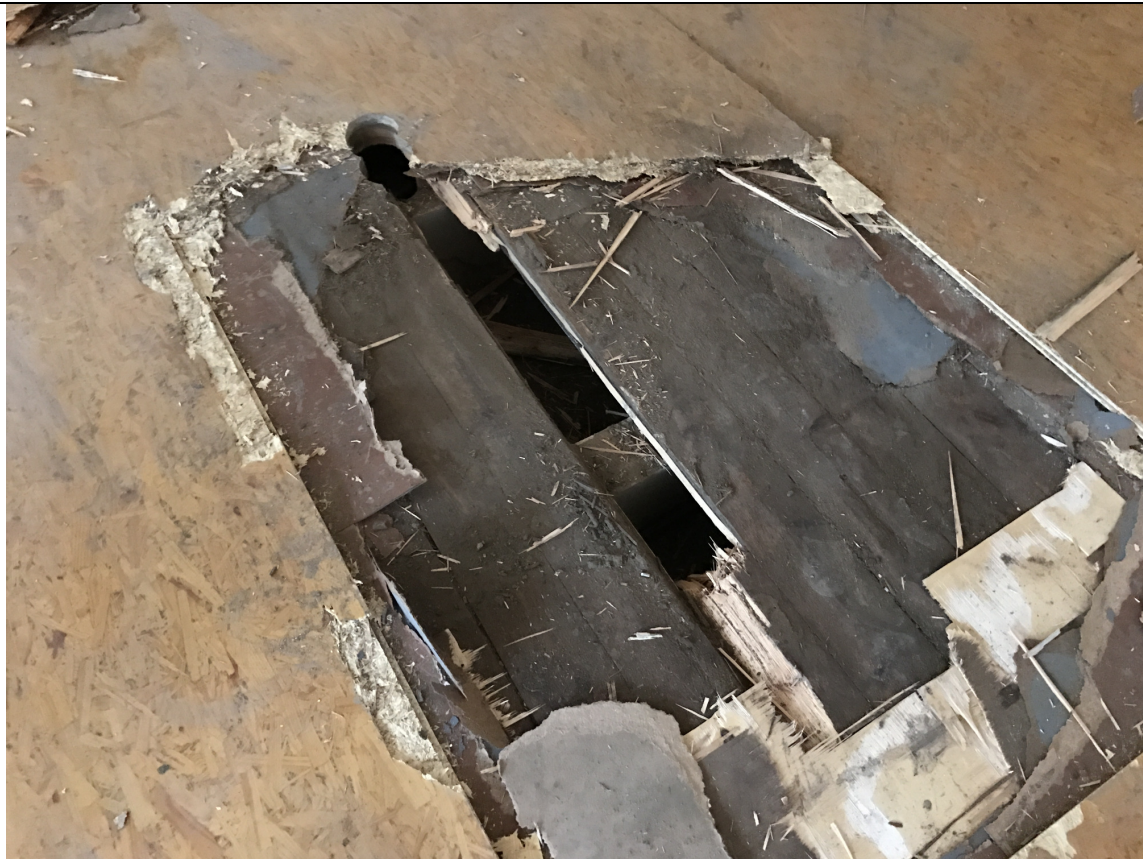
Foto Nr.F06 – Atsegums Nr.3 – koka sijas bez aizpildījuma

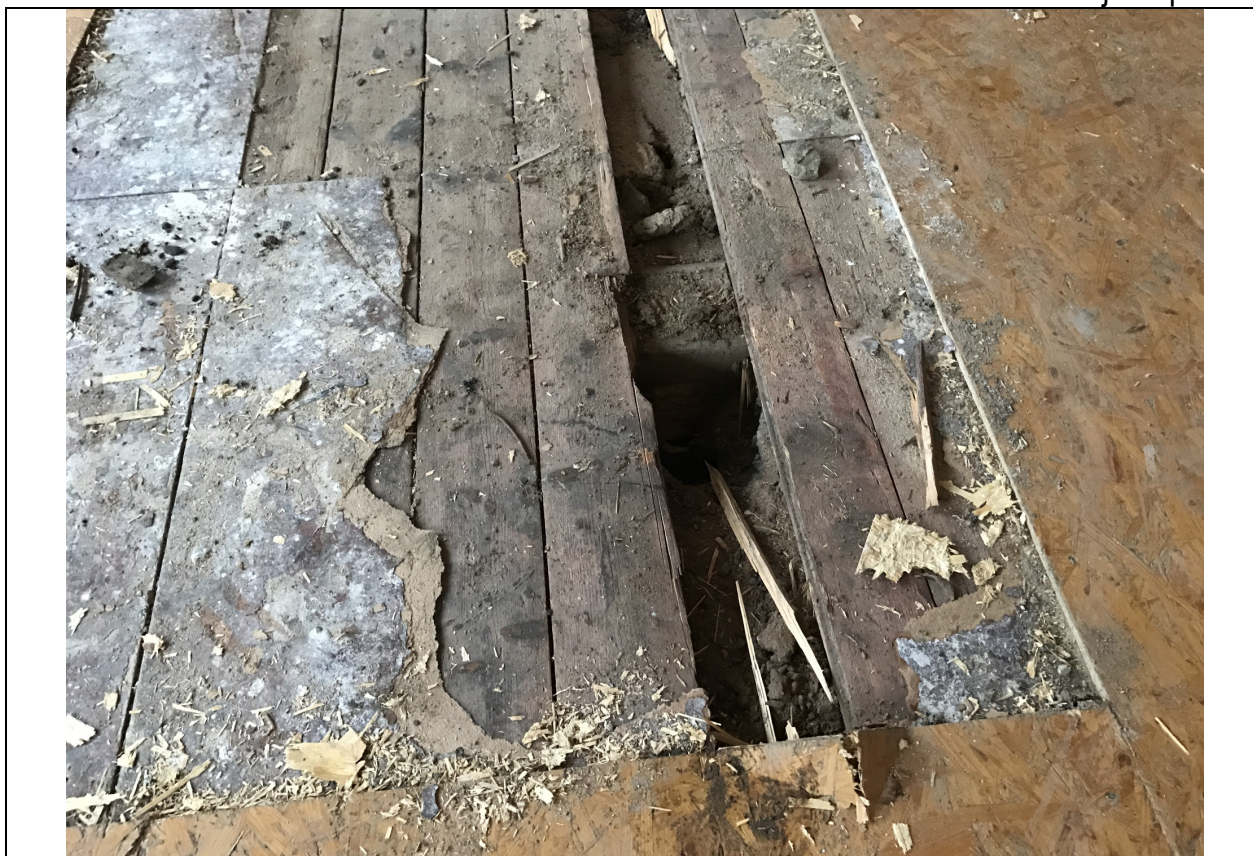
1.3.	2.stāva pārsegums	20
<p>2.stāva pārseguma nesošās konstrukcijas pamatā ir monolītā dzelzsbetona galvenās sijas, virs kurām izvietotas koka sijas. Monolītā dzelzsbetona sijas apsekošanas laikā netika atsegtas, bet Pielikumā Nr.4, atsegumā Nr.4 konstatēts, ka koka sijas ar izmēru 150x220(h) izvietotas ar soli ~0.9m (Skat.att.F07). Attālums starp galvenajām dzelzsbetona sijām šajā zonā izmērīts 4.5m, kas pieņemams kā koka siju laidums. Starp koka sijām visā to augstumā aizpildīts ar izdedžiem.</p> <p>Atsegumā Nr.5 koka sijas 120x220(h) izvietotas ar soli ~85cm (Skat.att.F08). Šajā zonā koka siju laidums izmērīts 3.8m. Aizpildījums starp sijām šajā zonā nav konstatēts.</p> <p>Koka siju pārsegumā defekti, vai virsnormatīvas deformācijas netika novērotas, tāpēc kopējais 2.stāva koka siju pārseguma konstrukciju tehniskais stāvoklis vērtējams kā <u>apmierinošs</u>.</p>

Foto Nr.F07 – Atsegums Nr.4 – koka sijas ar izdedžu aizpildījumu

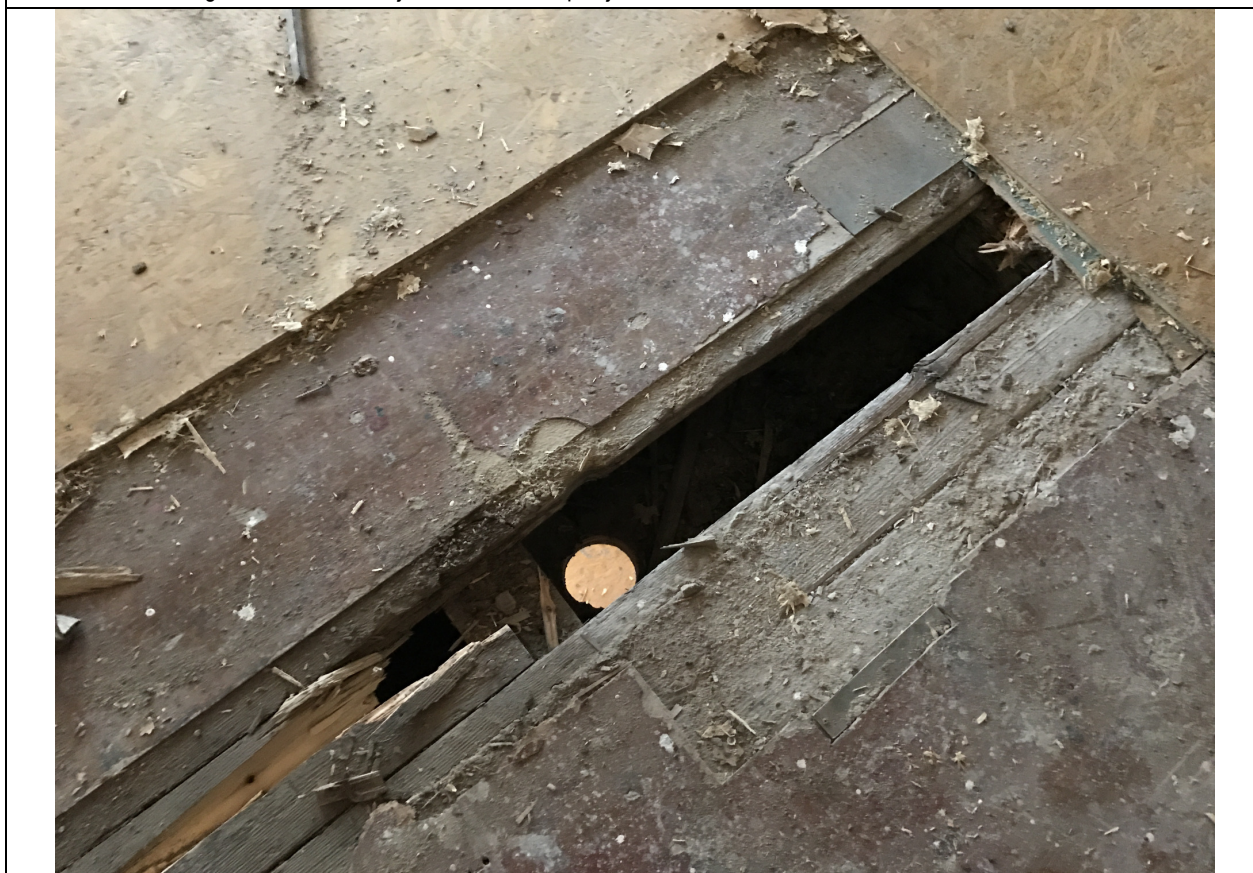
Foto Nr.F08 – Atsegums Nr.5 – koka sijas bez aizpildījuma

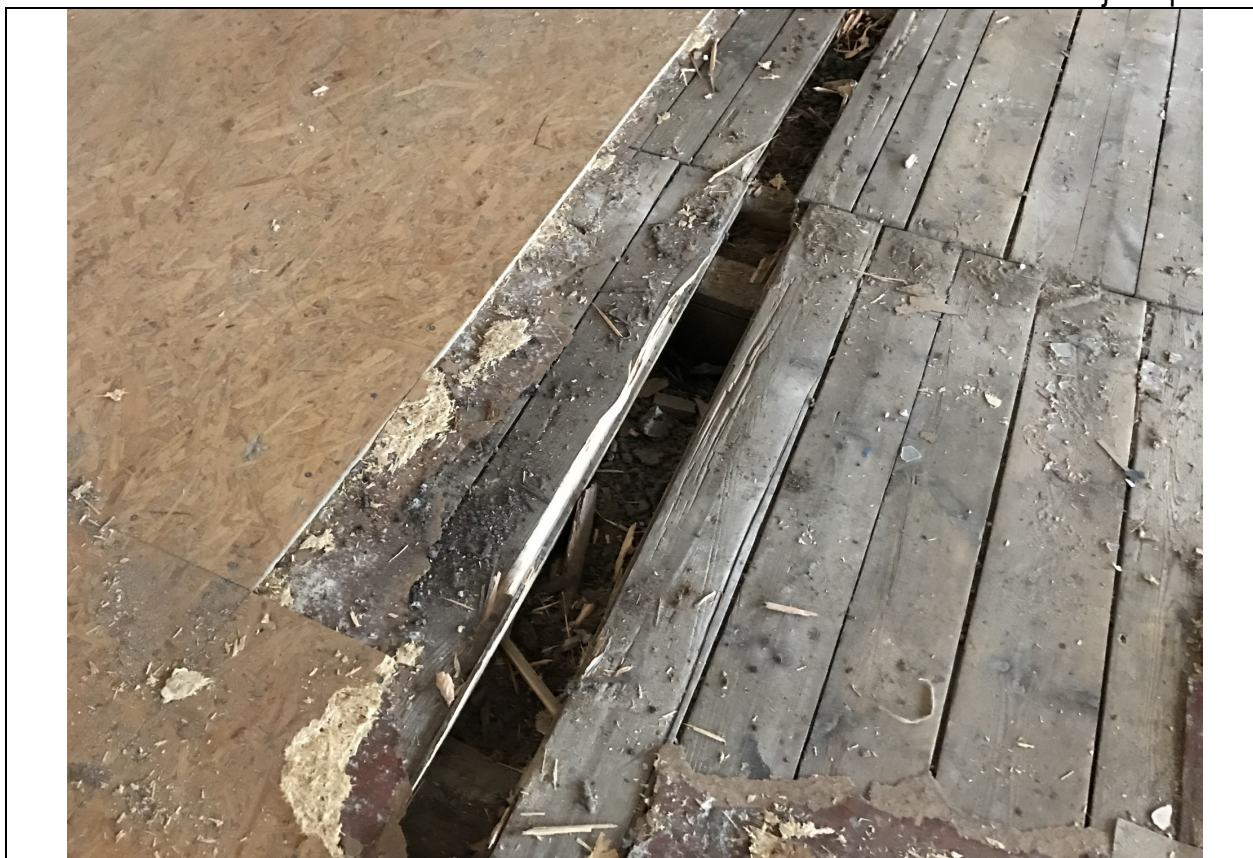
1.4.	3.stāva pārsegums	20
<p>3.stāva pārseguma nesošās konstrukcijas pamatā ir monolītā dzelzsbetona galvenās sijas, virs kurām izvietotas koka sijas. Monolītā dzelzsbetona sijas apsekošanas laikā netika atsegtas, bet Pielikumā Nr.5, atsegumā Nr.6 konstatēts, ka koka sijas ar izmēru 100x250(h) izvietotas ar soli ~0.8m (Skat.att.F09). Attālums starp galvenajām dzelzsbetona sijām šajā zonā izmērīts 4.5m, kas pieņemams kā koka siju laidums. Starp koka sijām visā to augstumā aizpildīts ar izdedžiem.</p> <p>Atsegumā Nr.5 koka sijas 120x240(h) izvietotas ar soli ~90cm (Skat.att.F10). Šajā zonā koka siju laidums izmērīts 3.8m. Aizpildījums starp sijām šajā zonā nav konstatēts.</p> <p>Koka siju pārsegumā defekti, vai virsnormatīvas deformācijas netika novērotas, tāpēc kopējais 2.stāva koka siju pārseguma konstrukciju tehniskais stāvoklis vērtējams kā <u>apmierinošs</u>.</p>

Foto Nr.F09 – Atsegums Nr.6 – koka sijas ar izdedžu aizpildījumu

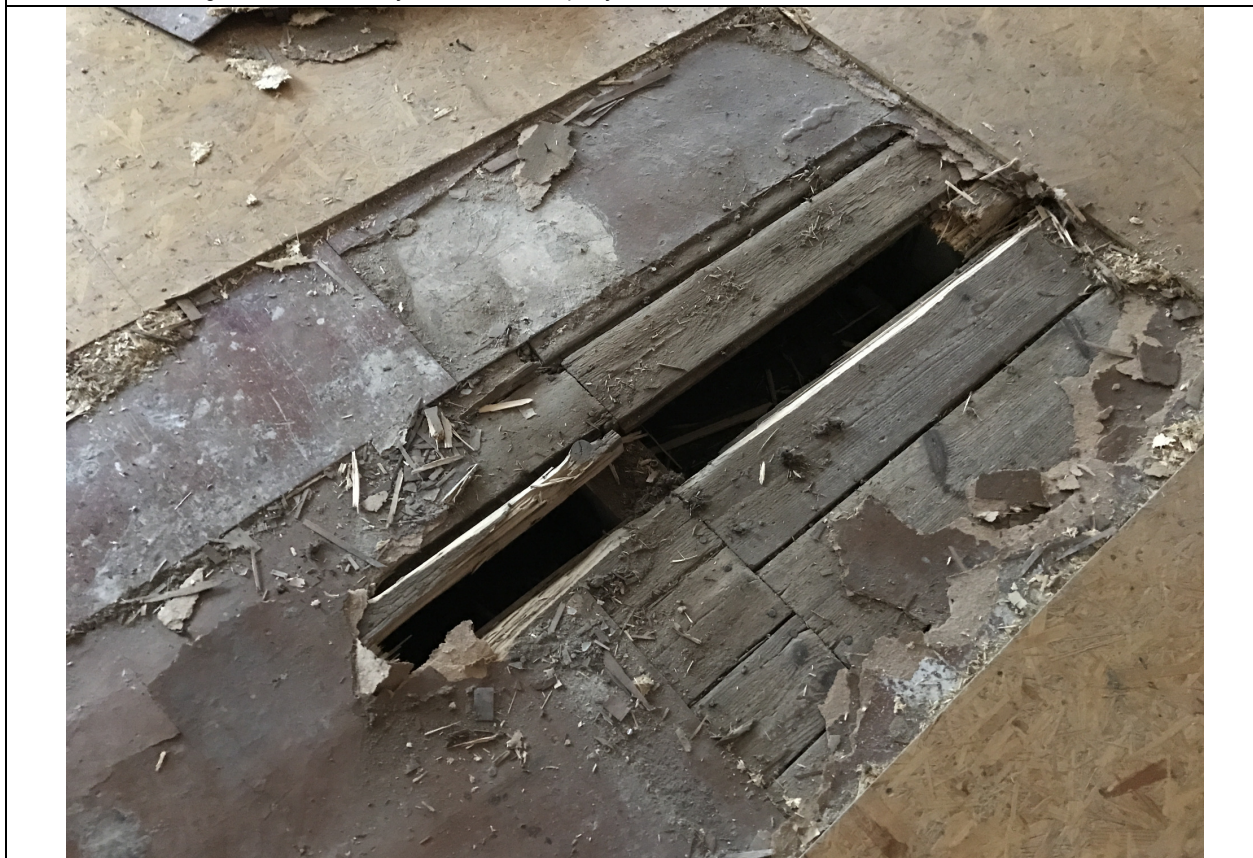
Foto Nr.F10 – Atsegums Nr.7 – koka sijas bez aizpildījuma
